THE SOLUTION LA SOLUCIÓN

TANK CLEANING SET SET DE REPARACIÓN DE TANQUES

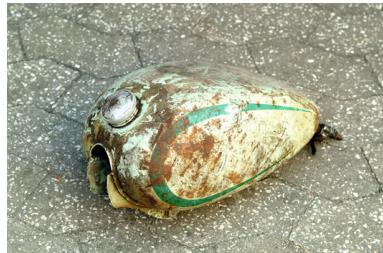
Corrosion in and on the tank

It is unfortunate that the fuel tanks of older vehicles not only have corrosion in the tank, but that fuel evaporation is also caused by the tank rusting through.

The coating is 100% fuel resistant. However due to its low viscosity, no cracks or holes can be sealed with it. That is why the product 2-K metal kit should be used for sealing BEFORE coating, in order to prevent later fuel leakages.

presentan corrosión, sino que también presentan escapes de combustible debidos a perforaciones ocasionadas por la corrosión. El recubrimiento es 100% resistente al combustible. Sin embargo, con este recubrimiento no se pueden cerrar fisuras ni agujeros debido a la baja viscosidad. Por lo tanto, para sellar debería utilizarse el producto „2-K Metal Kit“ ANTES del recubrimiento, para evitar una salida de combustible posterior.

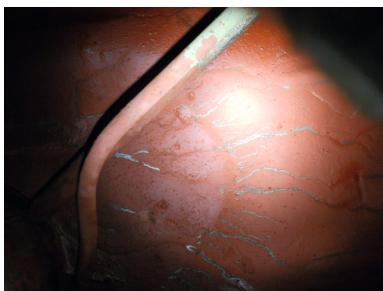
GRIETAS

La imagen mencionada muestra un recubrimiento realizado de manera deficiente con el producto TAPOX. En este caso, tras la aplicación no se suministró oxígeno o no lo suficiente, lo cual es absolutamente necesario. Se observa claramente que por la falta de oxígeno se ha derramado disolvente desde el recubrimiento que aún se encuentra blando y se ha depositado sobre el recubrimiento. Si el goteo de disolvente depositado se hace demasiado constante, este gotea en el interior del tanque y allí destruye el recubrimiento. Estos goteos corresponden a las grietas que se observan en la imagen. Al mismo tiempo, el recubrimiento puede no endurecerse por completo debido a la falta de oxígeno en el tanque. Esto también puede ocasionar la coloración del combustible y la obstrucción del carburador, del inyector o del filtro de combustible.

The above picture shows an inadequately applied coating with the product TAPOX. In this case, there was either not any air, or not enough air, supplied after application, which is absolutely necessary. It can clearly be seen that, due to a lack of oxygen, solvents have leaked out of the still-soft coating and have accumulated on it. If the accumulated solvent drops are too heavy, they will run down the interior side of the tank and destroy the coating on these spots. These rivulets correspond to the cracks, as can be seen in the picture. At the same time, the lack of oxygen in the tank also does not allow the coating to become completely cured. This can lead to a discoloration of the fuel and a blockage of the carburetor, the injection system, the fuel filter, etc.
